Betreft: Drive-by taxatie Sto. Domingoweg kavel P-76 tbv. mw. Y. Juliana

Naar aanleiding van uw verzoek om een waardering van een perceel erfpachtgrond met het daarop gebouwde, plaatselijk bekend als Sto. Domingoweg kavel P-76, hebben wij op 10 november 2023 om 08:00 het betreffend onroerend goed van de buitenzijde geïnspecteerd en doen wij u hierbij het volgende toekomen.

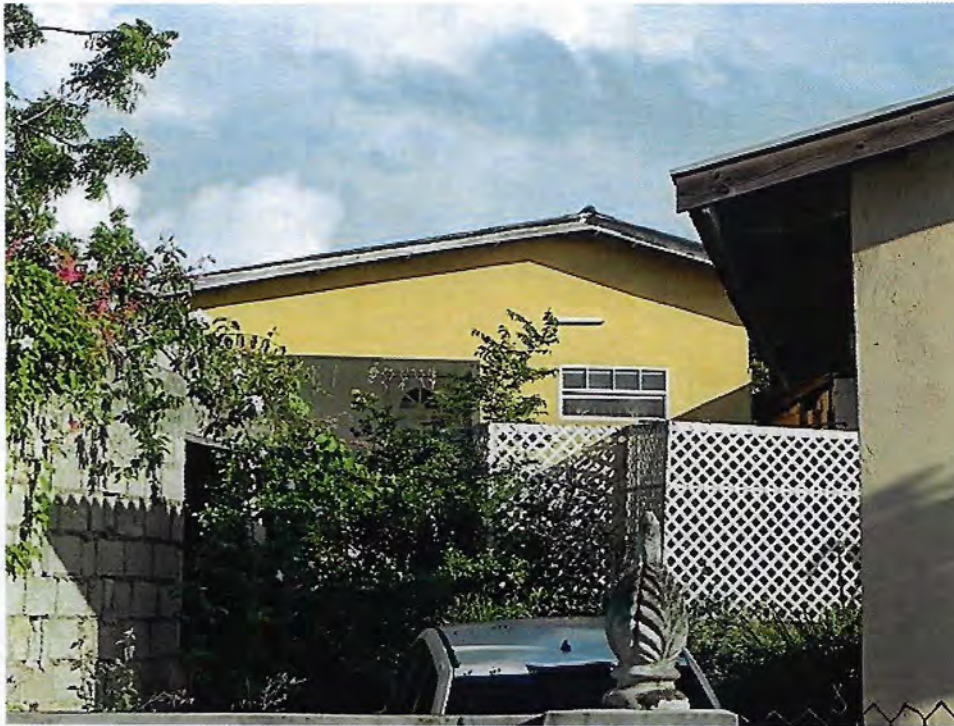
Foto 3 *Zicht op zijgevel woonhuis (tussen andere opstallen door)*

- De opstallen zijn waarschijnlijk gefundeerd op strookfunderingen.
- Het opgaande metselwerk bestaat, voor zover zichtbaar, uit 10cm dikke betonstenen muren, die, in het woonhuis, aan beide zijden gepleisterd en geschilderd zijn. De houten wanden van het appartement nabij het woonhuis zijn vrijwel volledig verrot. Er zijn scheuren en sporen van witte mieren in enkele wanddelen waargenomen. De wanden van het losstaand appartement zijn gepleisterd doch niet geschilderd.

- De vloeren zijn waarschijnlijk gemaakt van gewapend beton en zijn afgewerkt met keramische tegels en middels gladgestreken beton.
- Het woonhuis heeft een zadel- en een gebroken lessenaardak gedekt met eterniet golfplaten en aluminium trapeziumplaten. Een aantal aluminium dakplaten lijkt stuk of beschadigd te zijn. Het deels houten appartement heeft een lessenaardak gedekt met zink golfplaten. Deze vertonen op verschillende plaatsen roestschade. De diverse boeiboorden vertonen hier tevens sporen van houtrot. Het losstaand appartement heeft een zadeldak gedekt middels eterniet golfplaten.

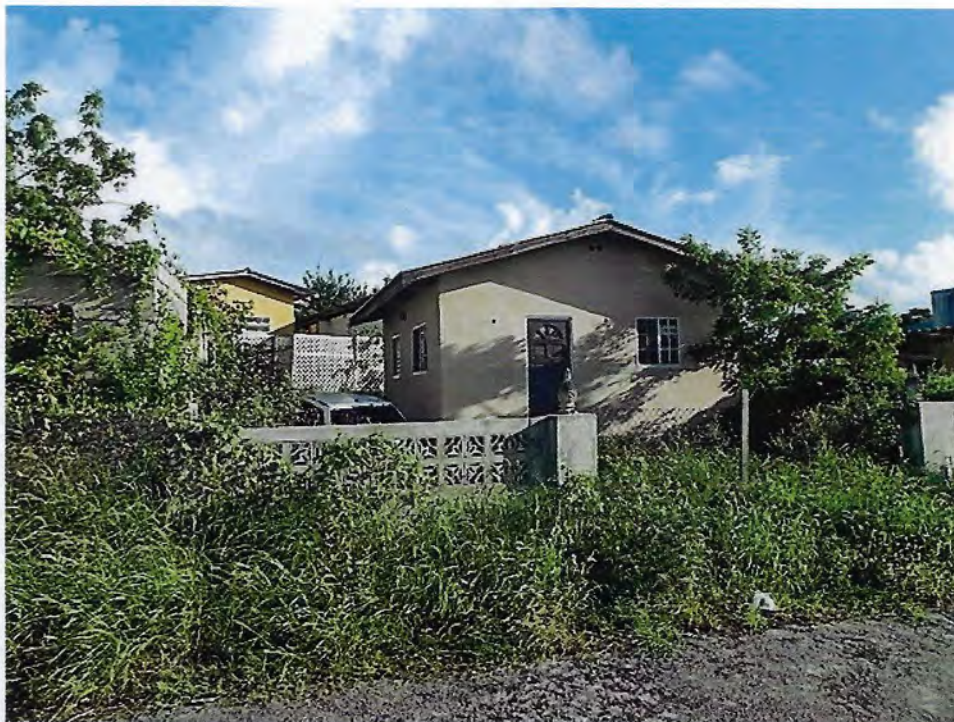
Foto 4 *Voor-/zijaanzicht appartement*

- Het losstaand appartement is ingedeeld in 2 slaapkamers, badkamer, woon-/eetkamer en open keuken. De indeling van de in aanbouw zijnde opstal ons niet bekend. De bouw hiervan ligt, gezien de forse groei van struiken en onkruid, al lange tijd stil.

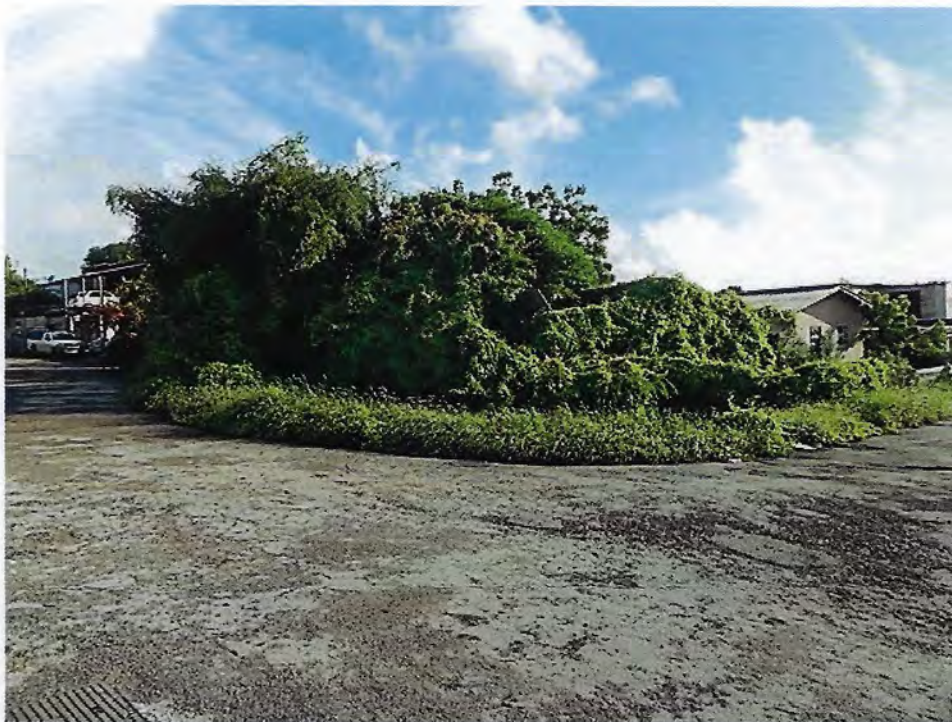
Foto 6 Zicht op registergoed vanaf straat

- Het geheel verkeert, voor zover zichtbaar, in zeer matige tot matige staat van onderhoud.

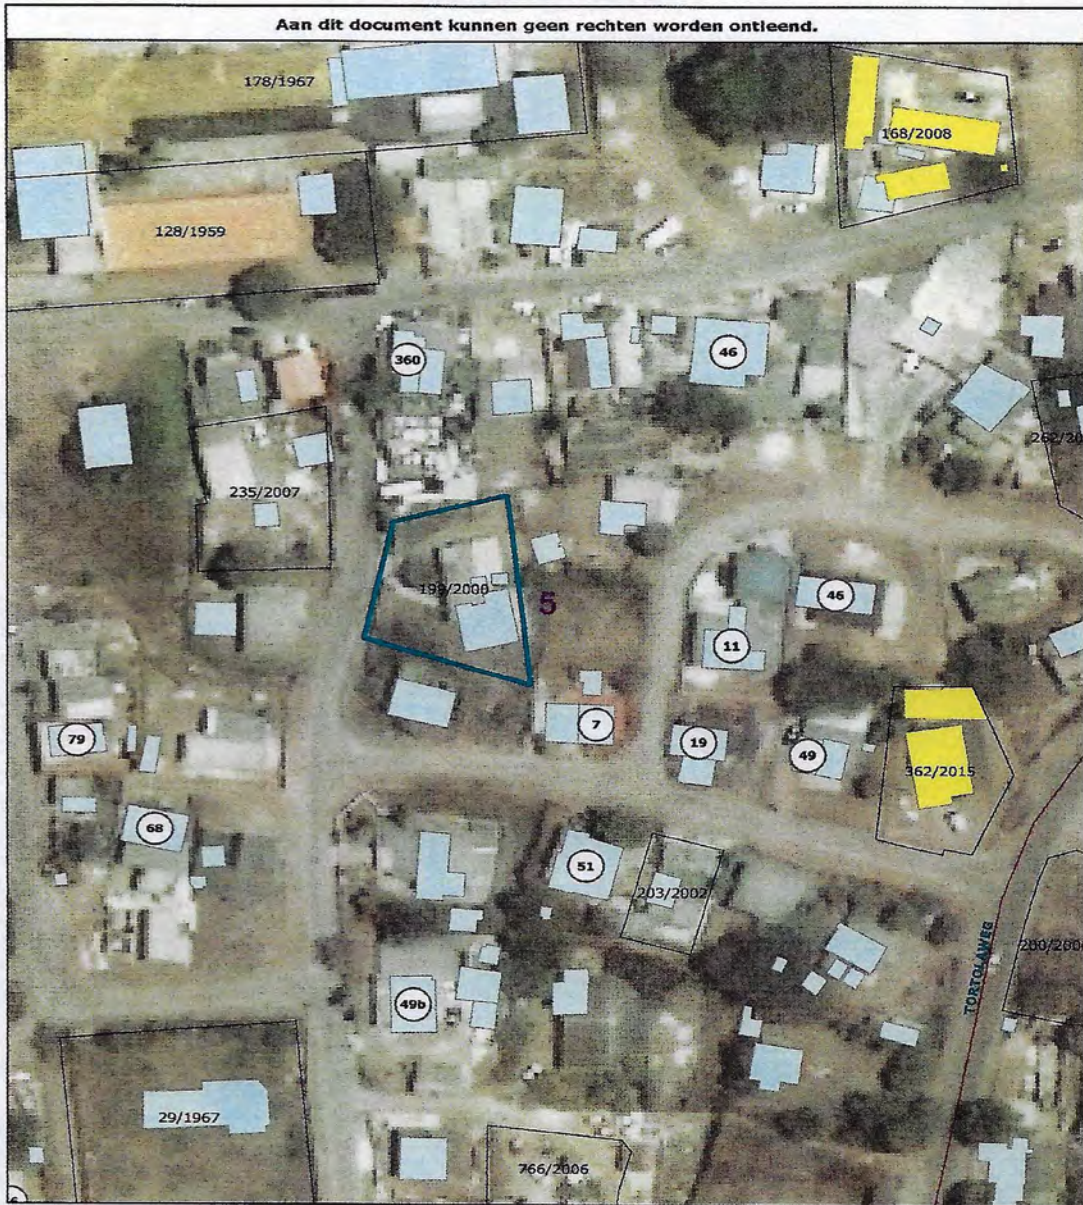
Situatie Schets

NOTA: Het betreft hier een perceel met daarop, volgens de eigenaresse in een eerder door ons vervaardigd rapport van 2020, 4 opstallen, te weten een woonhuis, een deels houten appartement, een losstaand appartement en een in aanbouw zijnde opstal. Volgens een situatieschets verkregen bij het Dienst Kadaster (zie bijlage), echter, blijken het losstaand appartement en de in aanbouw zijnde opstal buiten de grenzen van het perceel te vallen. De eigenaresse beweert dat dit een fout is van voornoemde dienst omdat vroeger de officiële ingang tot het (voormalig ouderlijke) woonhuis liep waar nu het losstaand appartement staat, over een gebied welke buiten de door het Dienst Kadaster aangegeven grenzen valt. Voor doeleinden van dit rapport zullen alle 4 de opstallen meegenomen worden in de diverse berekeningen.
